Stralsund, den 14.03.2019

**GUTSHAUS GRAMMOW****GUTACHTERLICHE STELLUNGNAHME ZUR STANDSICHERHEIT****Einleitung**

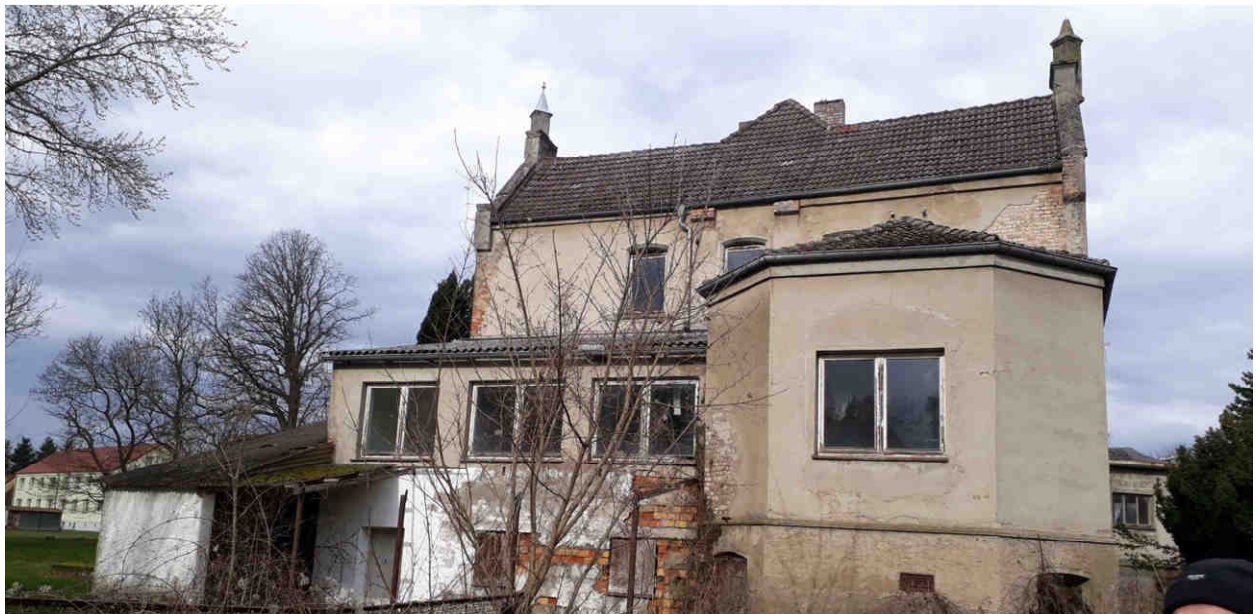
Links im Bild die Ansicht des östlichen Anbaus, der massive Einregnungs- Schäden und Bauschäden zeigt. Er sollte U.U. ersatzlos entfernt werden, da er räumlich und funktionell ungünstig erscheint und nicht zur ursprünglichen Struktur des Hauses gehört.

Rechts im Bild der seitliche Anbau außerhalb der Zwerchhäuser, die zur originären Architektur gehört.  
Aufnahme Verfasser, 04.03.2019

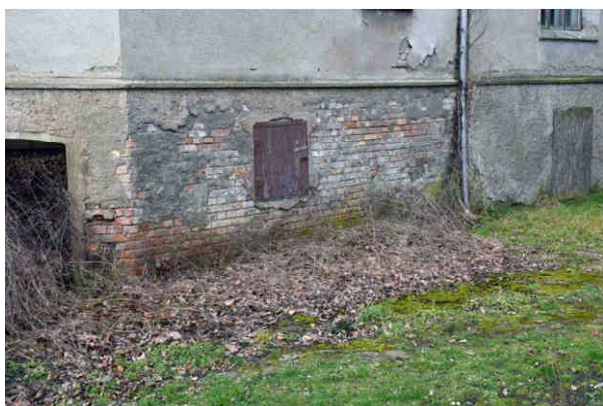
Ansicht des verputzten Kellermauerwerks aus Klinkermauerwerk an der Straßenseite; Es sind keine Setzungen oder Verformungen erkennbar.  
Aufnahme Verfasser, 04.03.2019

Der Zustand deutet auf eine fachgerechte Gründung hin, die keine Versagensmerkmale zeigen, so daß eine hinreichende Standsicherheit der Substruktionen und tragenden Kellerwände konstatiert werden kann.

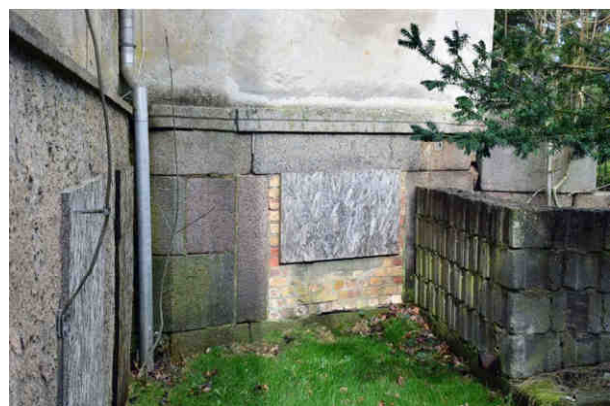
Ansicht des Kellermauerwerks des Mittelrisalits aus Klinkermauerwerk an der Straßenseite, das mit Granitplatten verkleidet ist; Es sind keine Setzungen oder Verformungen erkennbar.  
Aufnahme Verfasser, 04.03.2019

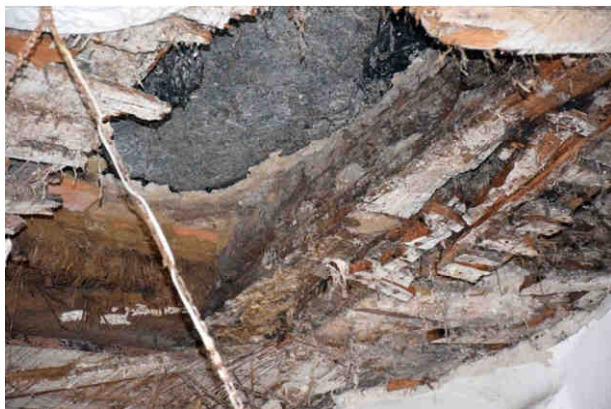
Einregnungsschäden in der Decke über dem Erdgeschoss, Aufnahme Verfasser, 04.03.2019

Der Dachstuhl und die Eindeckung sind in einem existenzgefährdeten Zustand durch massive Einregnungen, die auf fehlende Instandhaltungen der Dachdeckung und –entwässerung zurückzuführen sind. Massive Schäden sind an der Dachdeckung zu verzeichnen. Die Nässeinträge haben an verschiedenen Stellen zu Einstürzen der Holzbalkendecken geführt.

Gegen Sturmschäden durch herabfallende Dachsteine oder Dachteile sowie für eine mögliche Sicherung der langfristigen Fortexistenz des Bauwerks ist eine schnelle Abdichtung der Dachschäden mit Abstütungen der einsturzgefährdeten Holzbalkendecken notwendig. Es ist in dem Zuge empfehlenswert, die Fenster und Türen mit Verschlüssen mit Möglichkeiten einer freien Querlüftung (Lochgitter o.ä.) gegen die zu dichten Platten auszutauschen. Ein Schutz gegen weitere Einregnung und hinreichende Durchlüftung kann den weiteren Verfall effizient aufhalten.

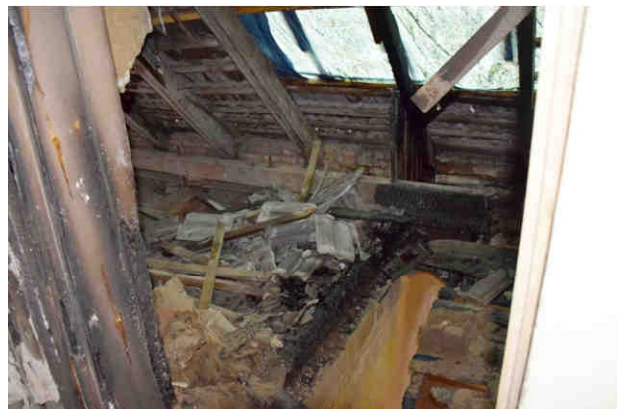
Einregnungs- und Brandschäden in der Dachhaut über dem Haupteingang und der Decke über dem EG, Aufnahme Verfasser, 04.03.2019

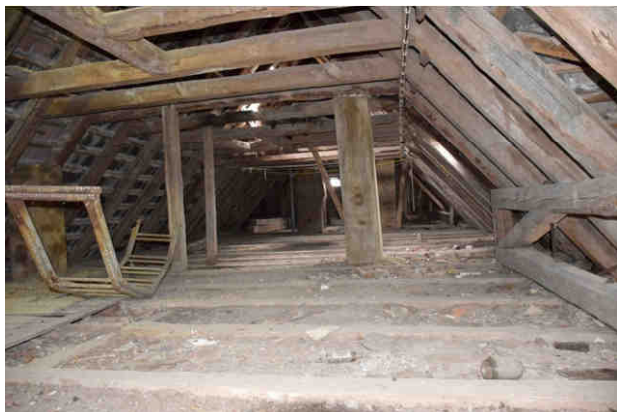
Ansicht des Dachstuhls im 2. Obergeschoss.  
Er ist unter wirtschaftlichen Aspekten als reparaturwürdig einzuschätzen. Aufnahme Verfasser, 04.03.2019

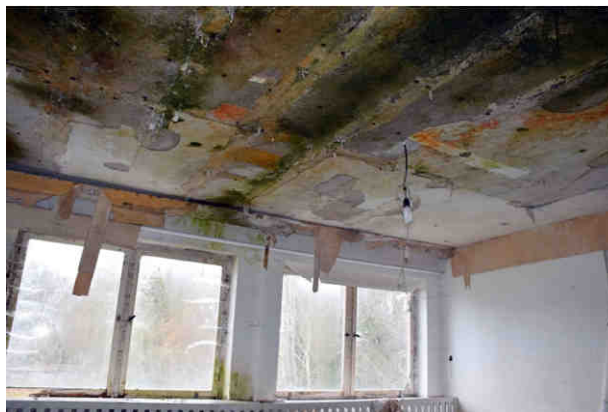
Ansicht der Decke im östlichen Anbau der 19070/80er Jahre; Hier ist von einem Totalverlust auszugehen. Aufnahme Verfasser, 04.03.2019

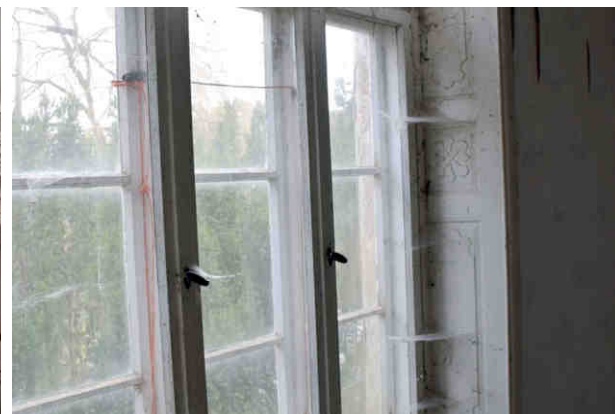
Fragmente eines historischen Kastenfensters mit innerer profilierter Laibungsverkleidung, Aufnahme Verfasser, 04.03.2019
