Stralsund, den 14.03.2019

**GUTSHAUS GRAMMOW****GUTACHTERLICHE STELLUNGNAHME ZUR STANDSICHERHEIT****Einleitung**

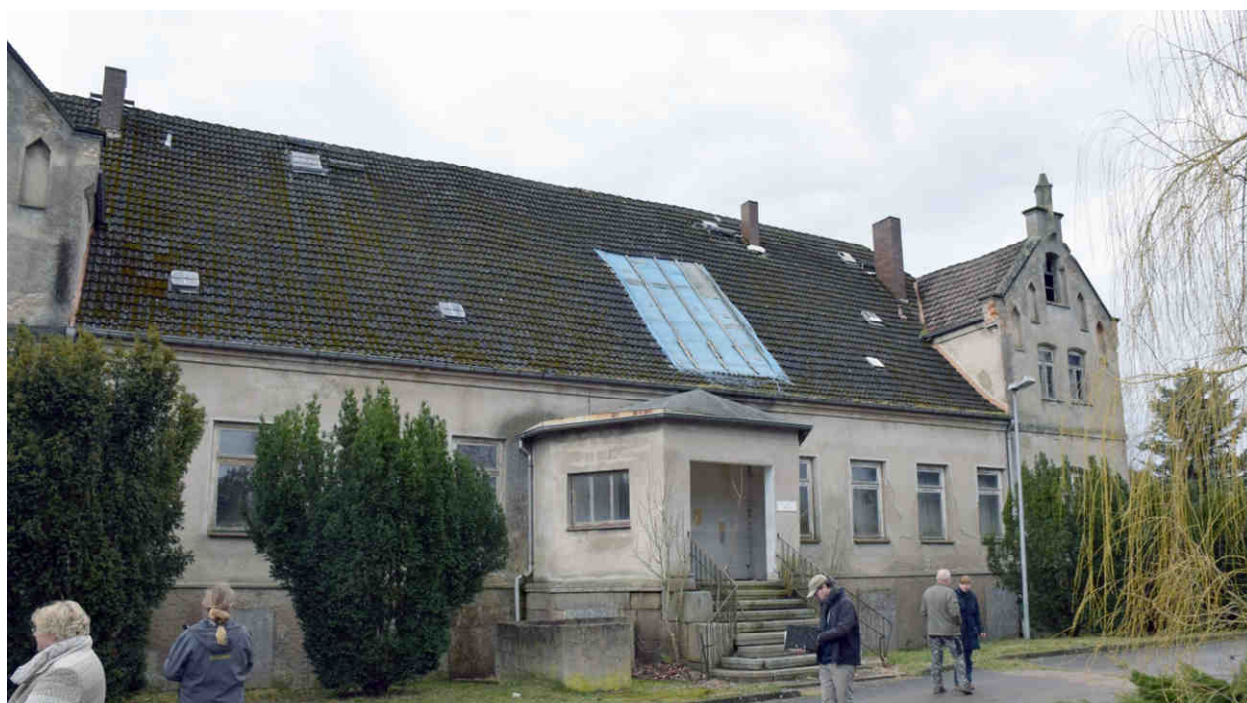
Ansicht von der Straßenseite, Aufnahme Verfasser, 04.03.2019

Das Gutshaus steht heute leer. Das sonstige Grundstück ist weitgehend unbebaut. Insgesamt macht das gesamte Anwesen einen geordneten Eindruck, von den Bauzustandsbefunden abgesehen. Das Gutshaus besteht im Wesentlichen aus dem historischen Bauwerk, an das im Laufe der letzten 50 Jahre verschiedene Anbauten gebracht worden waren. Nach Aussage der Anwesenden hat das Gebäude seit etwa 20 Jahren keine Nutzung.

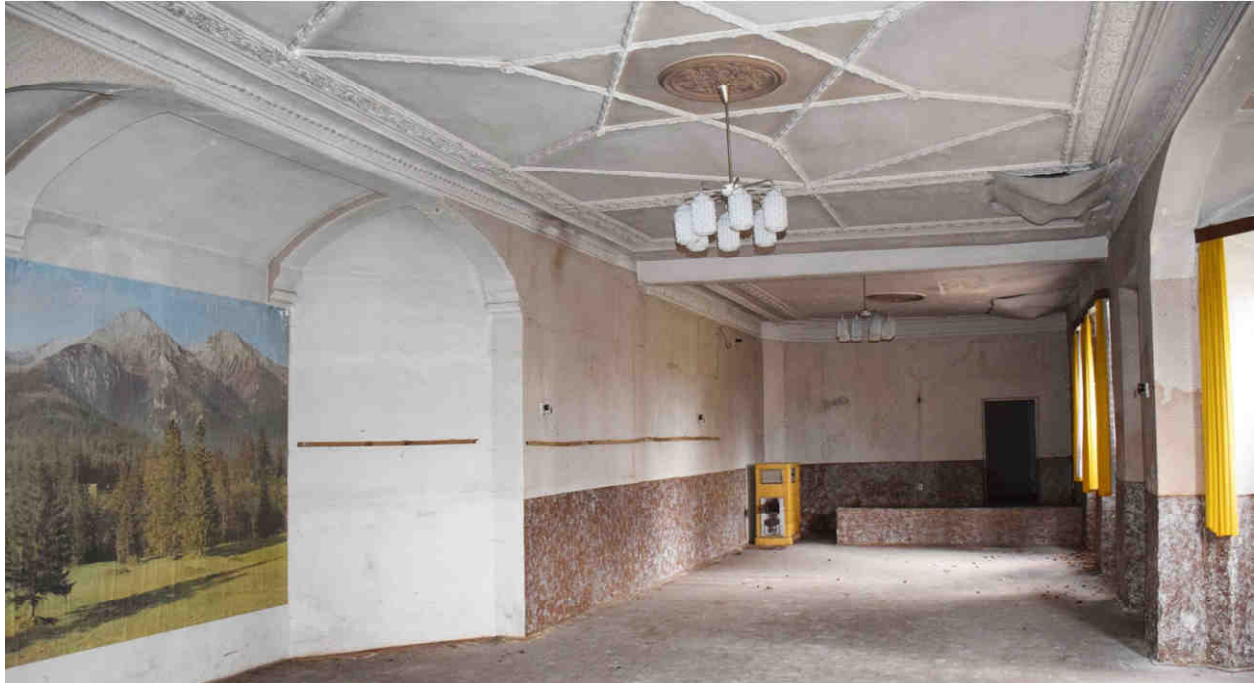
Ansicht von der Parkseite, Aufnahme Verfasser, 04.03.2019

Die tragenden Wände im Hauptgeschoss, dem Erdgeschoss zeigen ebenfalls keine Schäden, die auf Verschiebungen oder Bewegungen des Untergrunds hindeuten. Risse und Schäden zeigen sich meist im Bereich massiver Durchfeuchtungen vom Dach her durch Bewegungen des Dachstuhls. Zahlreiche, noch erhaltene Ausstattungen und Oberflächen des 19. Jahrhunderts sind in einem reparaturwürdigen Zustand, zeigen häufig aber Verschleißspuren und Verfalls durch Nässeanfall.

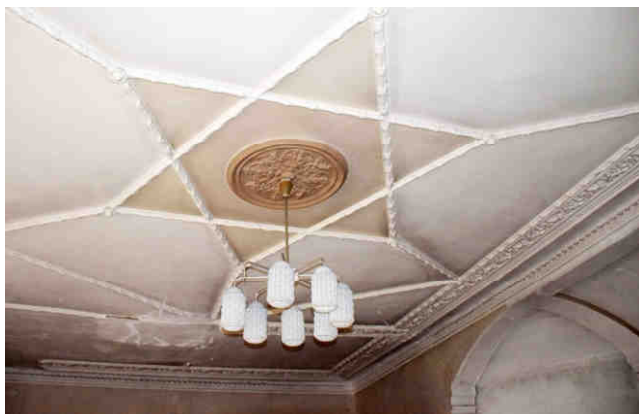
Ansicht der qualitätvollen Stuckdecke im Saal im Erdgeschoß. Aufnahme Verfasser, 04.03.2019
